RETNINGSLINJER FOR NORMAL OG UNORMAL SLITASJE

Denne guiden gir en oversikt over minimumsstandardene til forventet tilstand til alle returnerte leasingbiler. Det illustreres med eksempler for hva som er unormal slitasje.

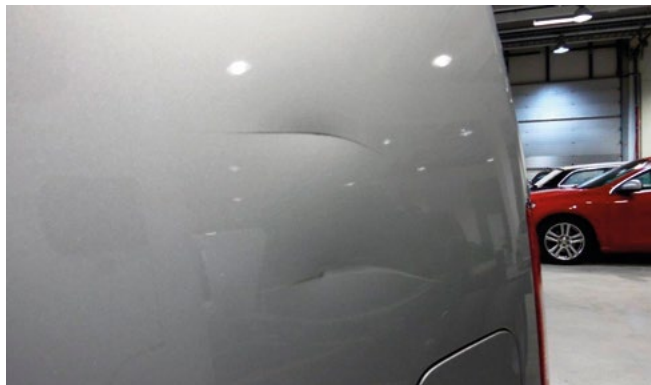
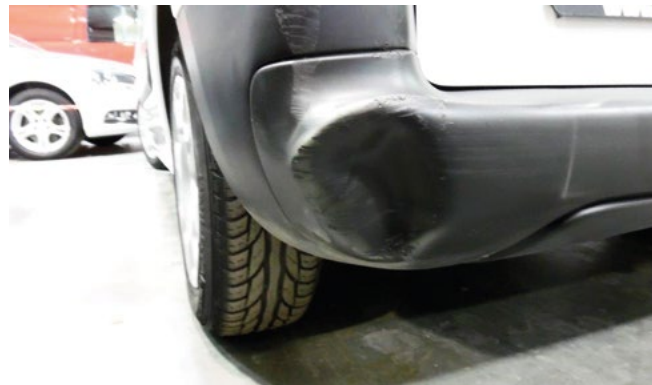
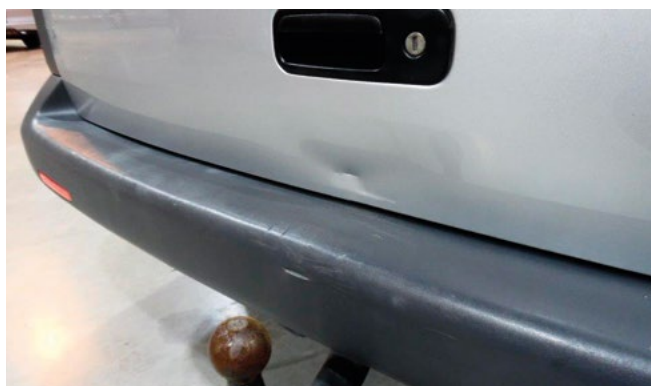
BULK

- Bulker med lakk/overflateskade inn til grunnmateriale, samt alle bulker over 25 mm personbil / 35 mm varebil.

- Ripe som ikke kan rubbes og poleres bort
- Riper i nedre del av kanal/støtfanger i kunststoff, både lakkerte og ulakkerte, som er lett synlige på ca. 2 meters avstand med bil på bakkeplan
- Flere mindre riper/subbeskader
- Bulker/sprekkdannelse
- Bulker med lakkskade inn til grunnmaterialet.
- Alle bulker over 25 mm personbil/35 mm varebil
- Flere mindre bulker, (parkeringsbulker)
- Ulakkerte/lakkerte kunststoff- komponenter med krakelering/sprekkdannelse eller deformasjon
- Steinsprut/slitasje
- Enkeltskader som går igjennom til grunnmaterialet
- Mekanisk slitasje (sandblåseeffekt) der lakk-sjikt er sterkt redusert og/eller fjernet fra grunnmaterialet

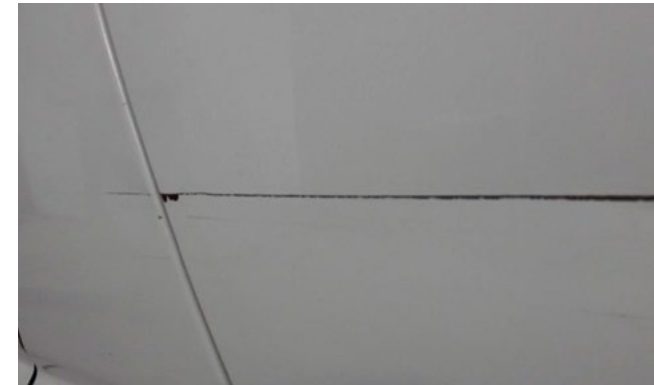
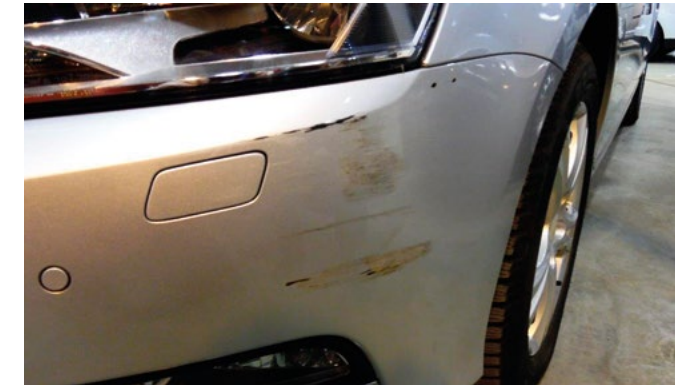
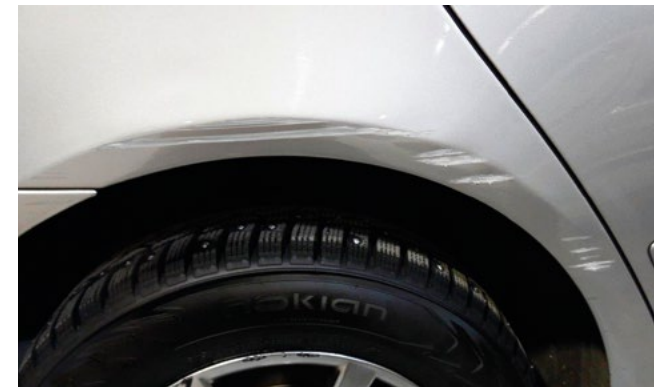
RIPER

- Ripper som ikke kan poleres/rubbes bort.

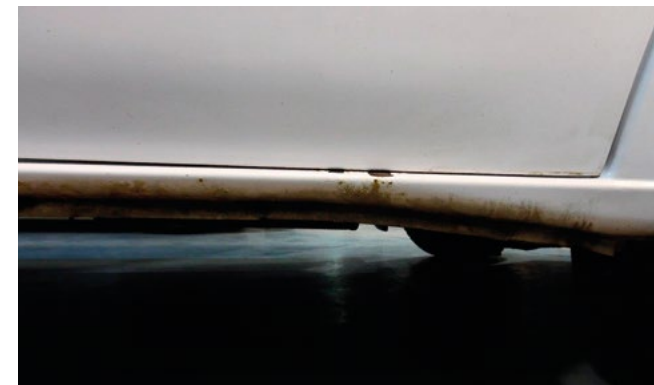
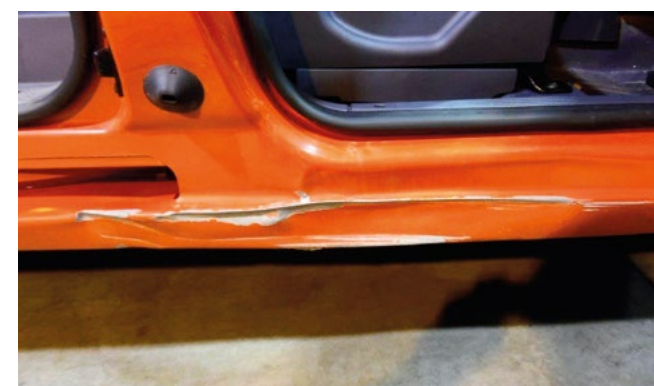
KANALER

- Korrosjon/rust/bulker/riper i kanaler med deformasjon og/eller skader i grunn materialet

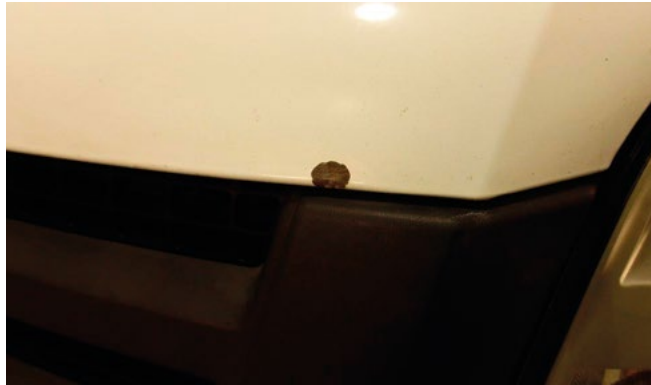
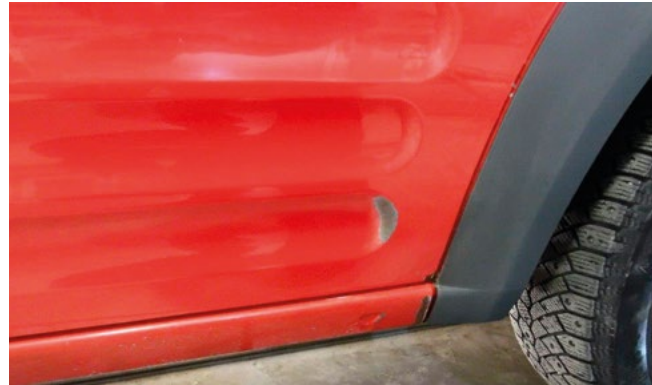
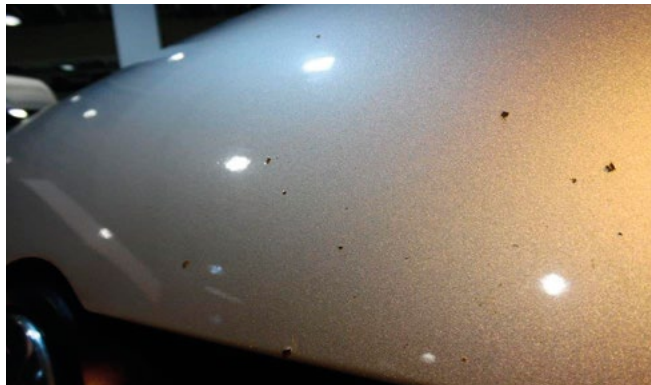
STEINSPRUT

- Enkeltskader som går igjennom til grunnmaterialet. Mekanisk slitasje (sandblåseeffekt) der lakksjikt er sterkt redusert og/ eller fjernet fra grunnmaterialet.

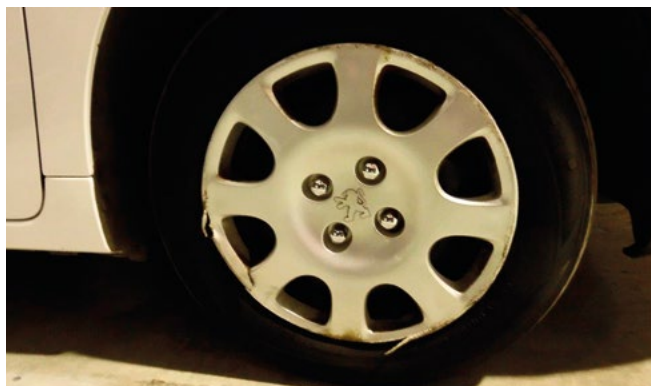
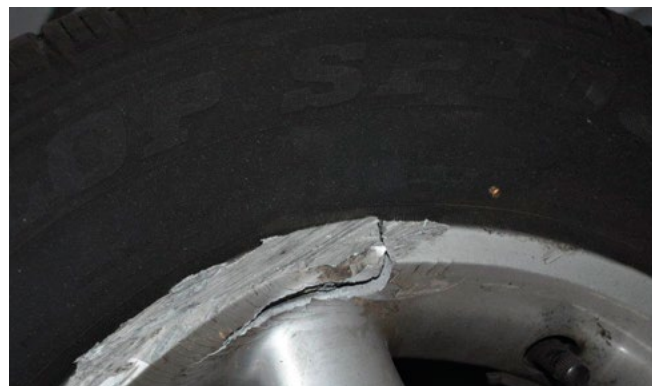
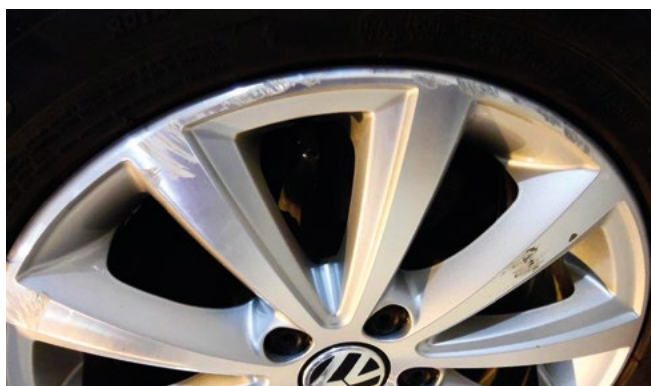
FELG

- Ripper som ikke kan poleres/rubbes bort.

- Riper/sår inn til grunnmaterialet med lengde over 10 mm
- Rustdannelse på felg eller oksydasjon
- Deformasjon og/eller sprekker

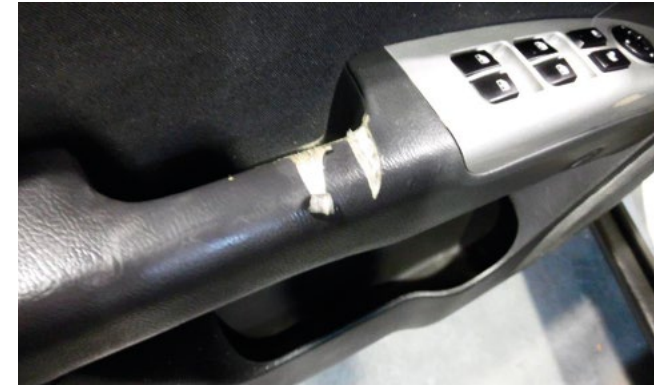
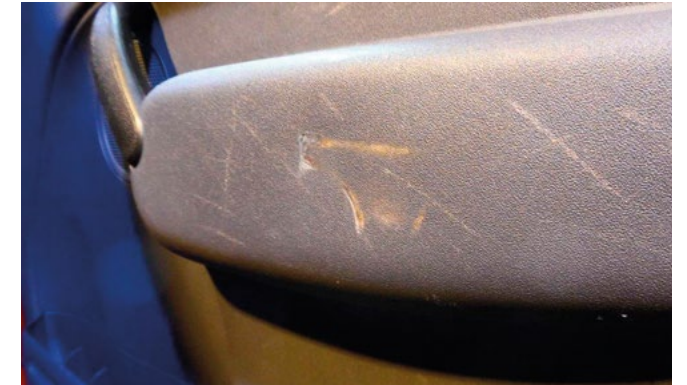
INTERIØR/KUPÈ

- Skader/rifter/flekker og deksler som fremstår med sprekker, ikke komplette, er løse og/eller mangler.

- Deksler med sprekker, ikke komplette, er løse og/eller mangler.
- Forurensning og/eller ubehagelig lukt (søl av kjemikalier, røyk, dyrehold etc)

- Flekker/misfarging som ikke fjernes ved normal rengjøring
- Dashboard/midtkonsoll/dør- og taktrekk/seter/hattehylle
- Hull/rift/flenge/deformasjon
- Hattehylle og/eller rollo skadet/mangler
- Gulv
- Gulvteppe med hull/rift/flenge.
- Gulvmatter i kupe som mangler og/eller ikke fremstår komplette.

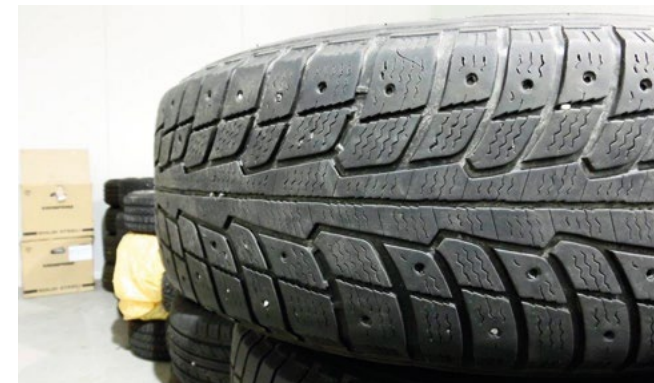
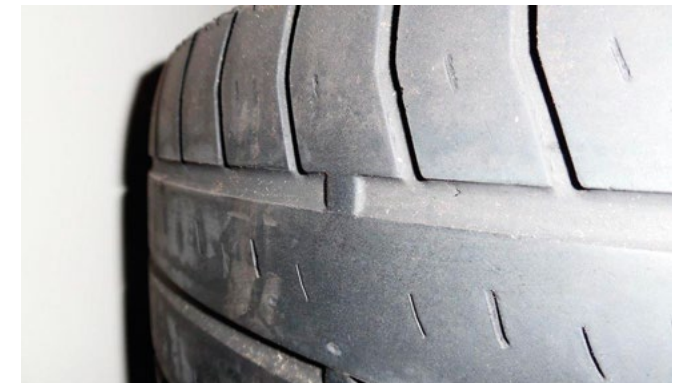
DEKK

- Dekkets mønsterdybde er under 3 mm (sommerdekk) og 5 mm (vinterdekk). Mønsterdybden måles i hoveddriller med minstemålsindikator. For piggdekk; redusert antall pigger med over 50%.

- Deformasjon, rift eller andre skader på dekket som har betydning for dekkets funksjon
- Feil dimensjon, hastighetskode og/eller lasteindeks. Det pålegges leietaker å påse at bilen til enhver tid har riktig dekk og lufttrykk
- Dekkets mønsterdybde er under 3 mm (sommerdekk) og under 5 mm (vinterdekk). Mønsterdybden måles i hoveddriller med minstemåls-indikator. For piggdekk, redusert antall pigger med over 50%
